Nagelplattenbinder

Brandrat z.A. Dipl.-Ing. Jan Helm

Lernziel

Der Lehrgangsteilnehmer kennt
die besondere Problematik
sowie die Risiken moderner
Nagelplatten -
Dachkonstruktionen.

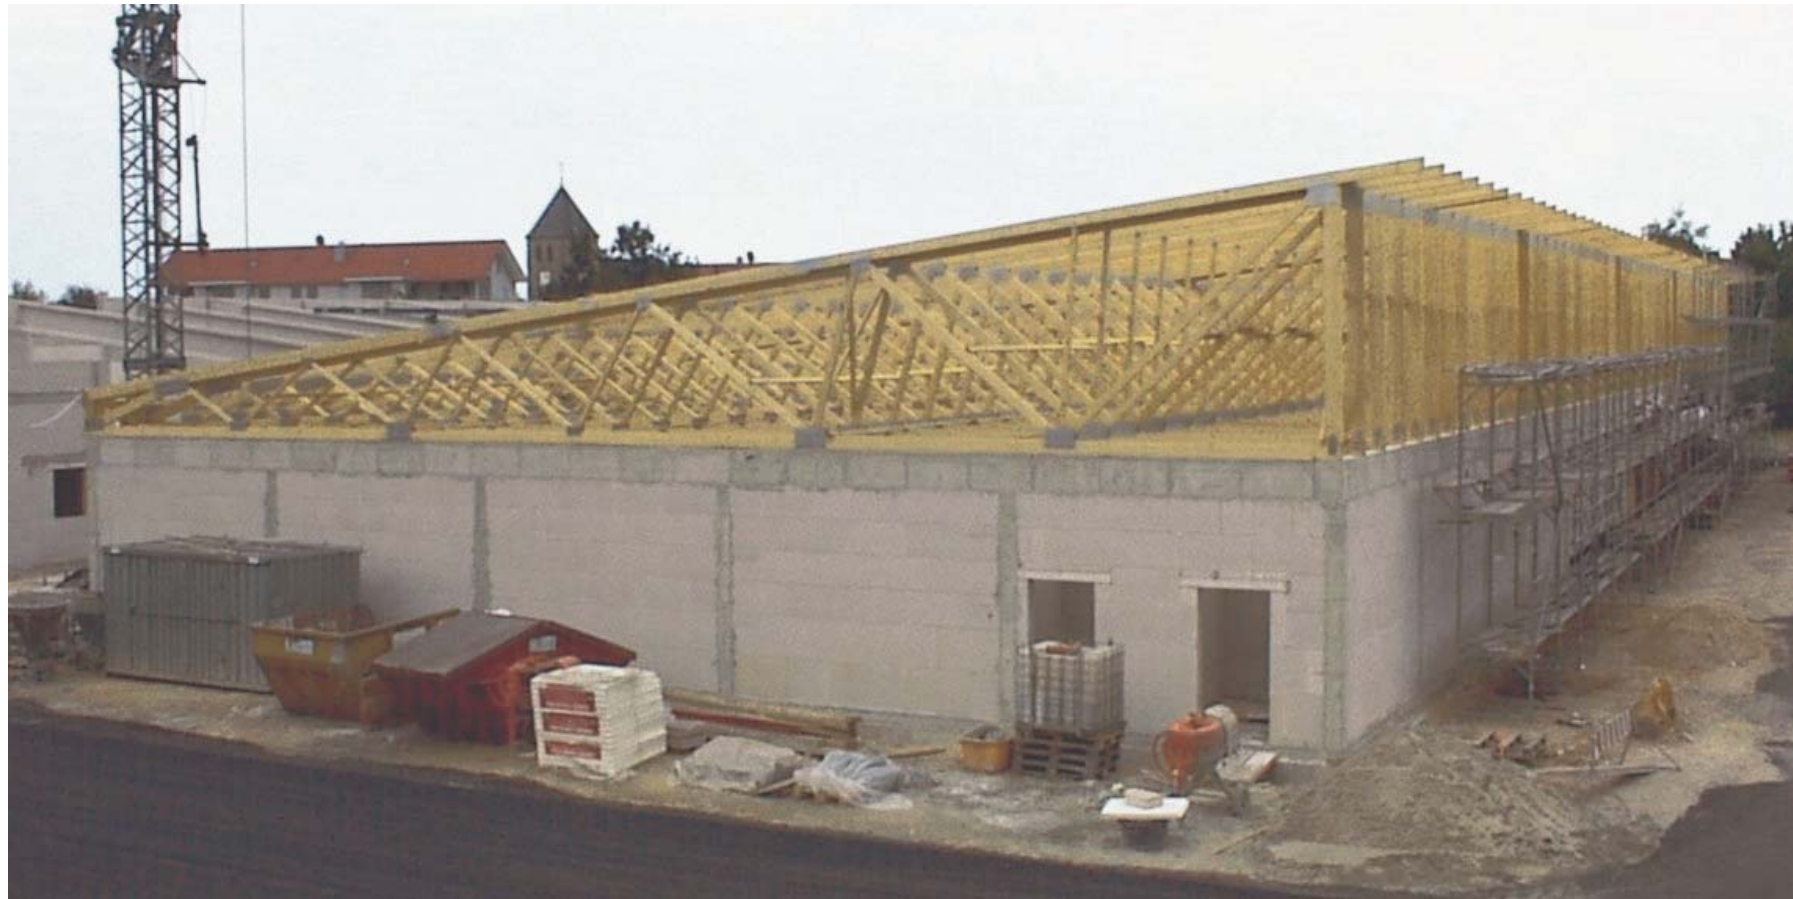
Dachkonstruktion - Pultdach

Achtung: alle Dachformen mit Nagelplatten möglich

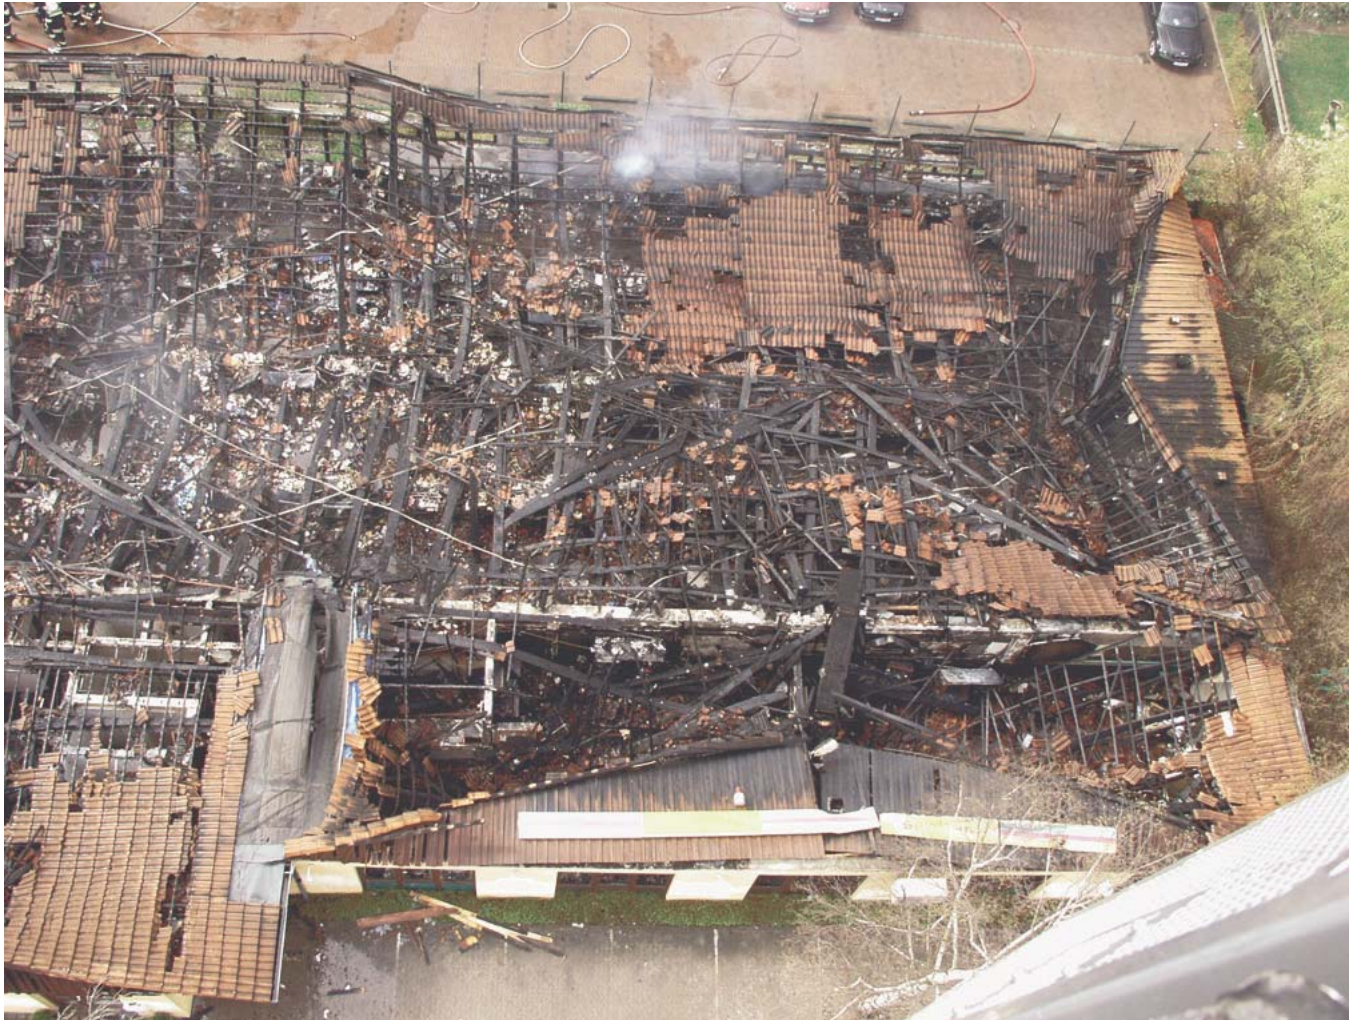
Nachher: Einsturz (Hannover, Lidl)

Samstag,
09.04.2005

11:36
Notruf Lidl

11:41
Eintreffen FW
Markt geräumt

11:48
Vollbrand

ca. 11:53
Einsturz

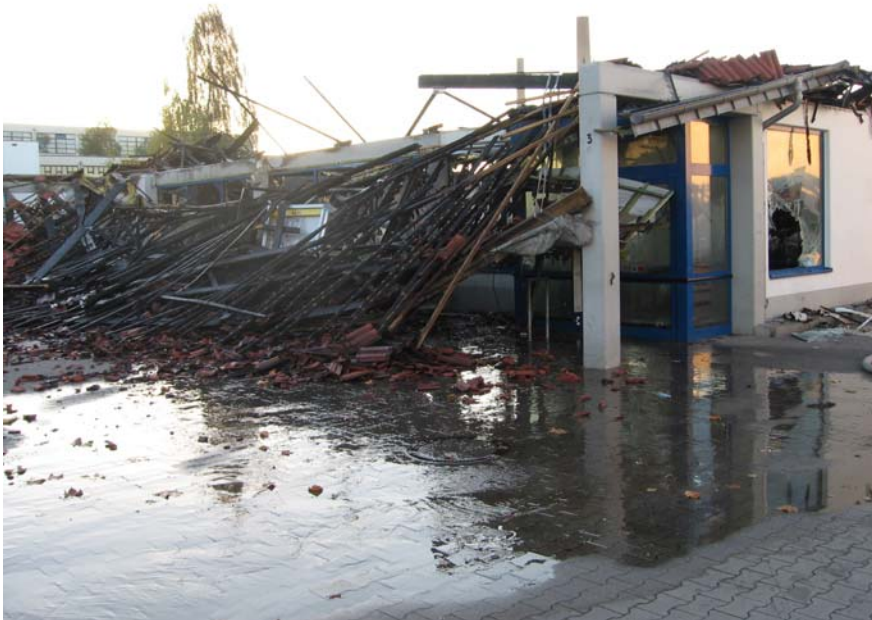
Foto:
Zugangsöffnung des Angriffstrupps

Innenangriff von vorne in den Verkaufsraum hat sehr lange gedauert da die Scheibe (siehe Foto) nicht so schnell eingeschlagen werden konnte.
